Restauro della FONTANA DI PIAZZA DEL QUIRINALE

PRELIMINARY CONDITION REPORT

CONSERVATION TREATMENTS

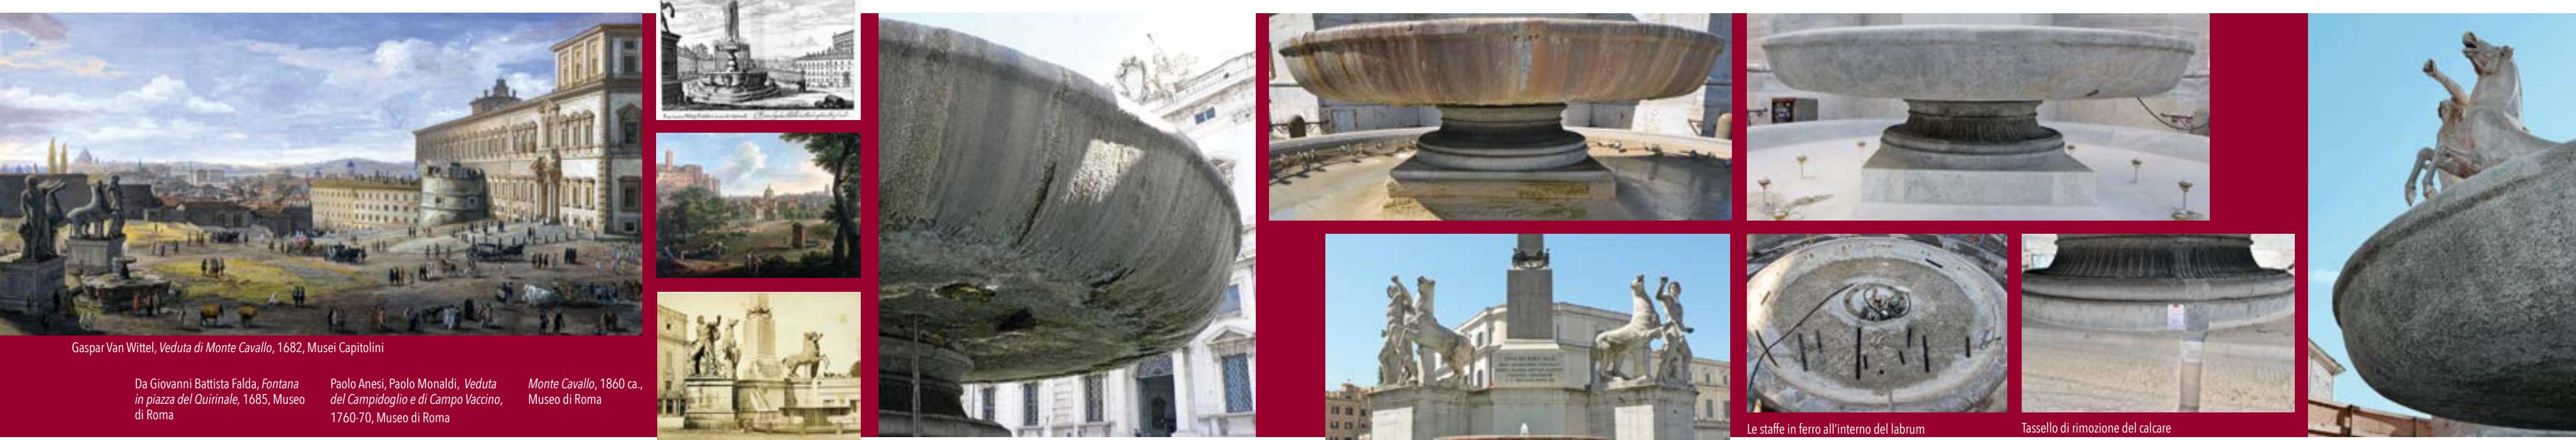
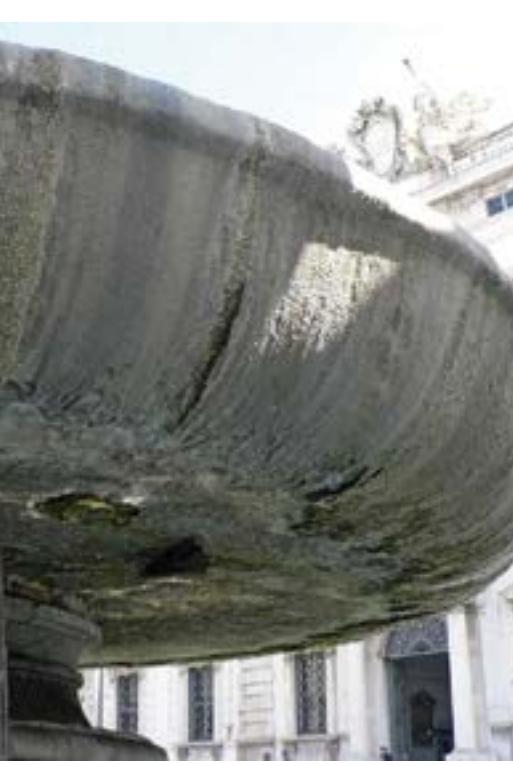
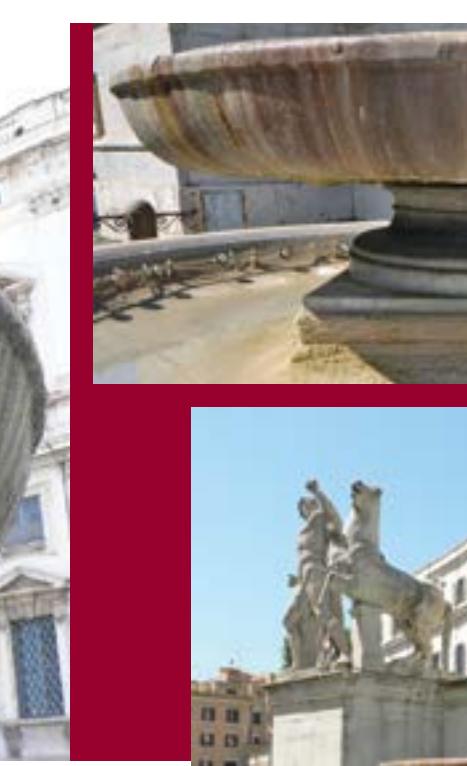
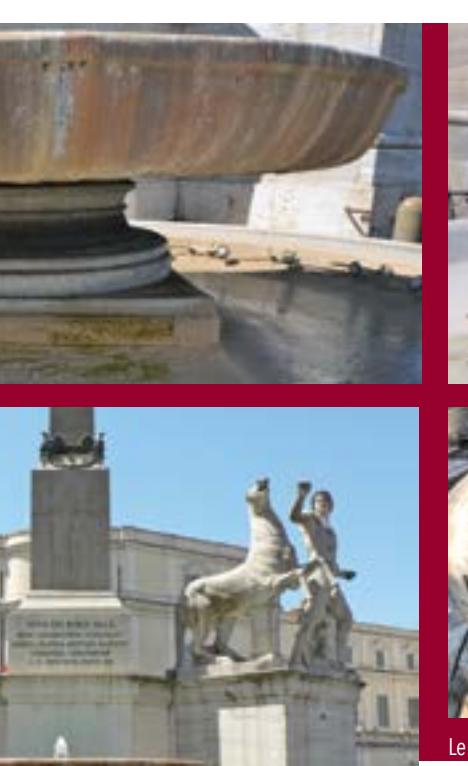
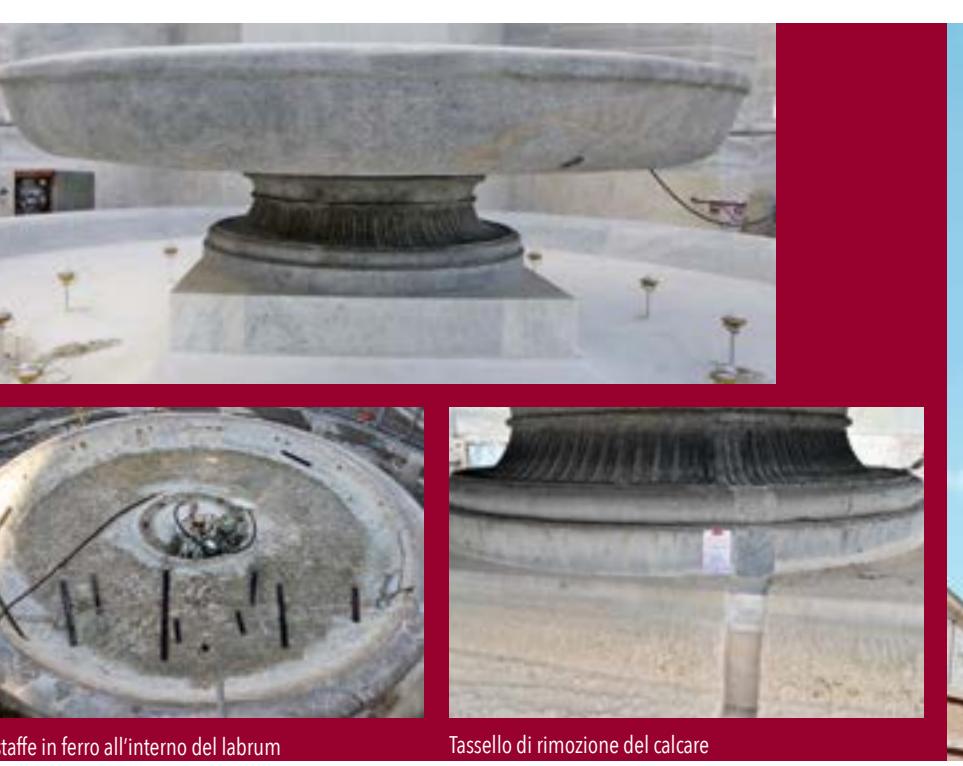
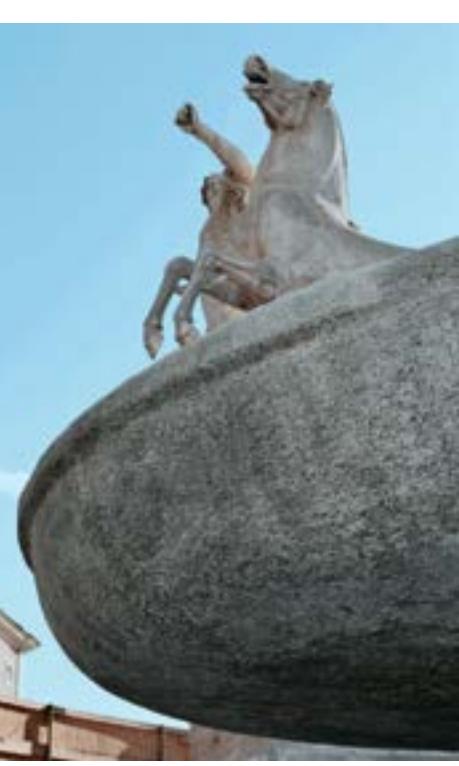
STATO DI CONSERVAZIONE

La fontana si trovava in pessime condizioni conservative. I fenomeni di degrado più evidenti erano imputabili all'azione degli agenti atmosferici, alla presenza dell'acqua e al particolare microclima che ne consegue. Lo stato della tazza superiore (*labrum*) e del piede di sostegno, entrambi in granito del Foro e oggetto in passato di riassemblaggi e tassellature, appariva molto critico, con fenomeni di disgregazione, scagliatura, fessurazioni e mancanze. La quasi totalità delle superfici era occultata da sedimentazioni calcaree miste a patine biologiche e ossidi di ferro, dalle colorazioni variabili tra l'arancio e il bruno, più consistenti nelle zone di maggior permanenza dell'acqua. Vi erano inoltre estese formazioni biologiche e, in particolare sulla fascia baccellata del piede, depositi di materiali inquinanti e croste nere. L'elemento strutturale di raccordo tra il piede e il *labrum* era disgregato e privo della finitura in malta, anche a causa della ossidazione degli elementi interni in ferro. In avanzato stato di corrosione e

notevolmente assottigliate apparivano anche le due staffe con profilo a "Z" passanti nello spessore del *labrum*, a vista verso il basamento dei Dioscuri. Le staffe erano state applicate nel 1818 per connettere i due blocchi in cui risultava fratturata la tazza. Il bacino inferiore in marmo bianco era completamente ricoperto da calcare, sia all'interno con spessori anche rilevanti, sia all'esterno, a causa del frequente tracimare dell'acqua dovuto al cattivo funzionamento dell'impianto di scarico. La recinzione in metallo e le griglie di scolo presentavano ossidazioni e mancanze, mentre i colonnotti in granito e le lastre in travertino della pavimentazione circolare erano sporchi e in parte fratturati. Gli impianti idrico e di illuminazione artistica richiedevano importanti verifiche e adeguamenti.

INTERVENTO DI RESTAURO

La rimozione degli strati di calcare, il cui spessore raggiungeva in alcuni punti anche gli 8 cm, è risultata l'operazione più complessa. A un primo assottigliamento con martello e scalpello, è seguita la rimozione graduale con strumenti di precisione. È stato così possibile riportare in luce i contrasti cromatici tra il granito grigio della tazza e del piede e il marmo bianco venato della vasca inferiore e apprezzare di nuovo l'elegante disegno del dado di base e del profilo interno del bacino, completamente occultati dallo spessore del calcare e dei vecchi strati di impermeabilizzazione. Nel corso dell'intervento sono state riportate in luce le numerose staffe in ferro, fissate con piombo, collocate nell'Ottocento per connettere le due parti in cui era fratturato il *labrum*. Tali elementi metallici, soggetti a fenomeni di corrosione e di ossidazione attivi, hanno richiesto specifici trattamenti di stabilizzazione. Impe-

gnativo è stato il consolidamento del materiale lapideo, in particolare del granito, che ha richiesto impregnazioni con silicato di etile e accurato fissaggio delle zone scagliate ed erose. L'area di rispetto è stata pulita, la recinzione in ferro opportunamente trattata; sono state integrate le griglie metalliche di scarico e sostituita una lastra della pavimentazione. Il vecchio impianto d'illuminazione artistica è stato riprogettato, riducendo il numero dei corpi illuminanti e aggiornato con tecnologia a LED. L'impianto idrico è stato oggetto di un complesso lavoro, al fine di garantire il corretto deflusso delle acque di scarico. Infine, è stata colta l'occasione offerta dalla presenza dei ponteggi per effettuare la manutenzione dei gruppi scultorei dei Dioscuri, sottoposti a una ricognizione generale dello stato conservativo e a una blanda pulitura mirata alla rimozione delle patine biologiche.
